# 여객선 세월호 전복사고 특별조사 보고서 〈Safety Investigation Report〉

사 고 일 자 : 2014. 4.16.

## 해양안전심판원 특별조사부

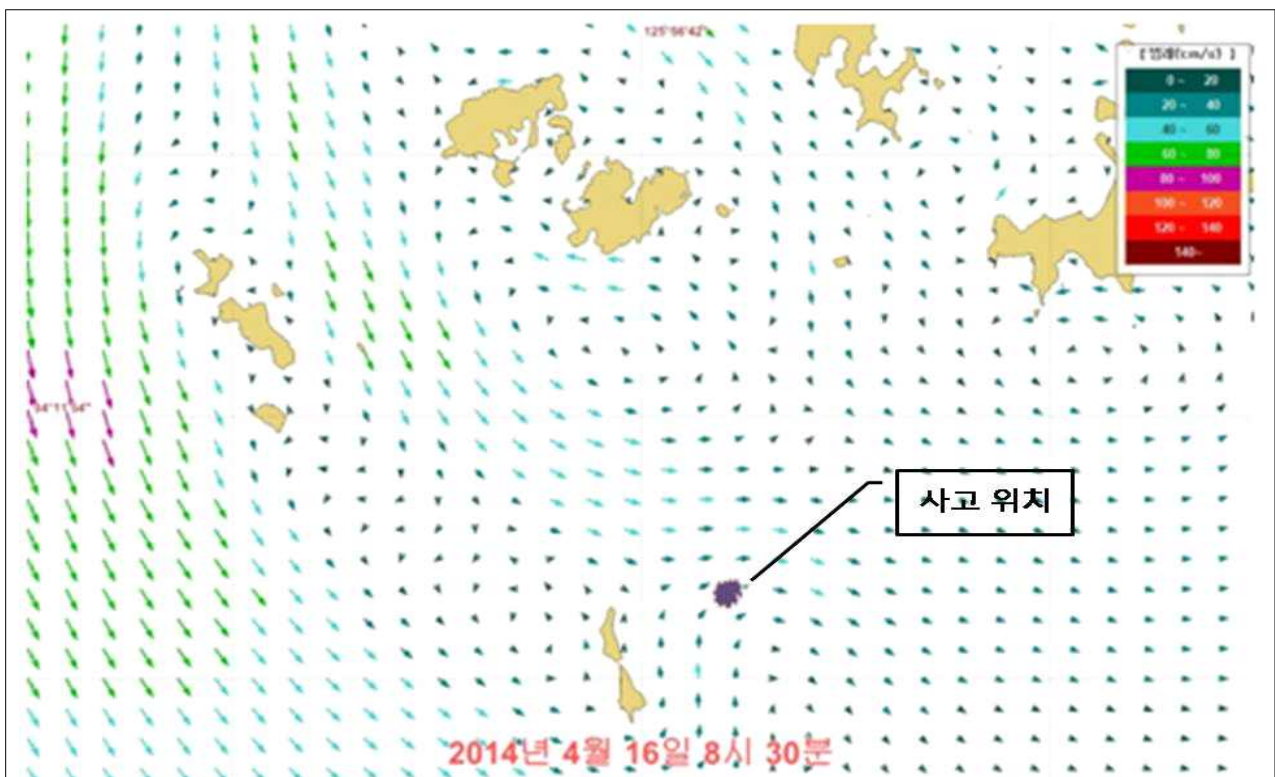
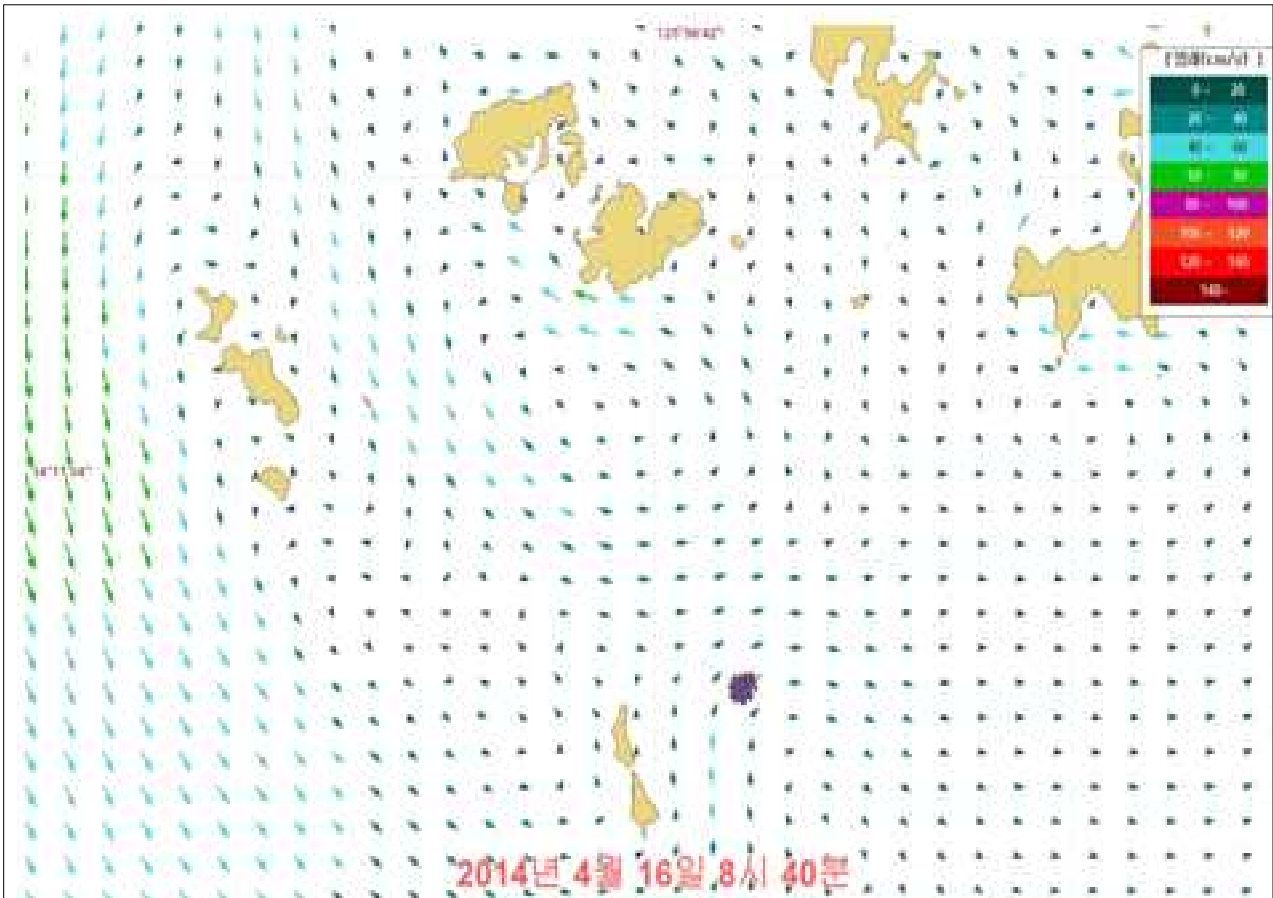
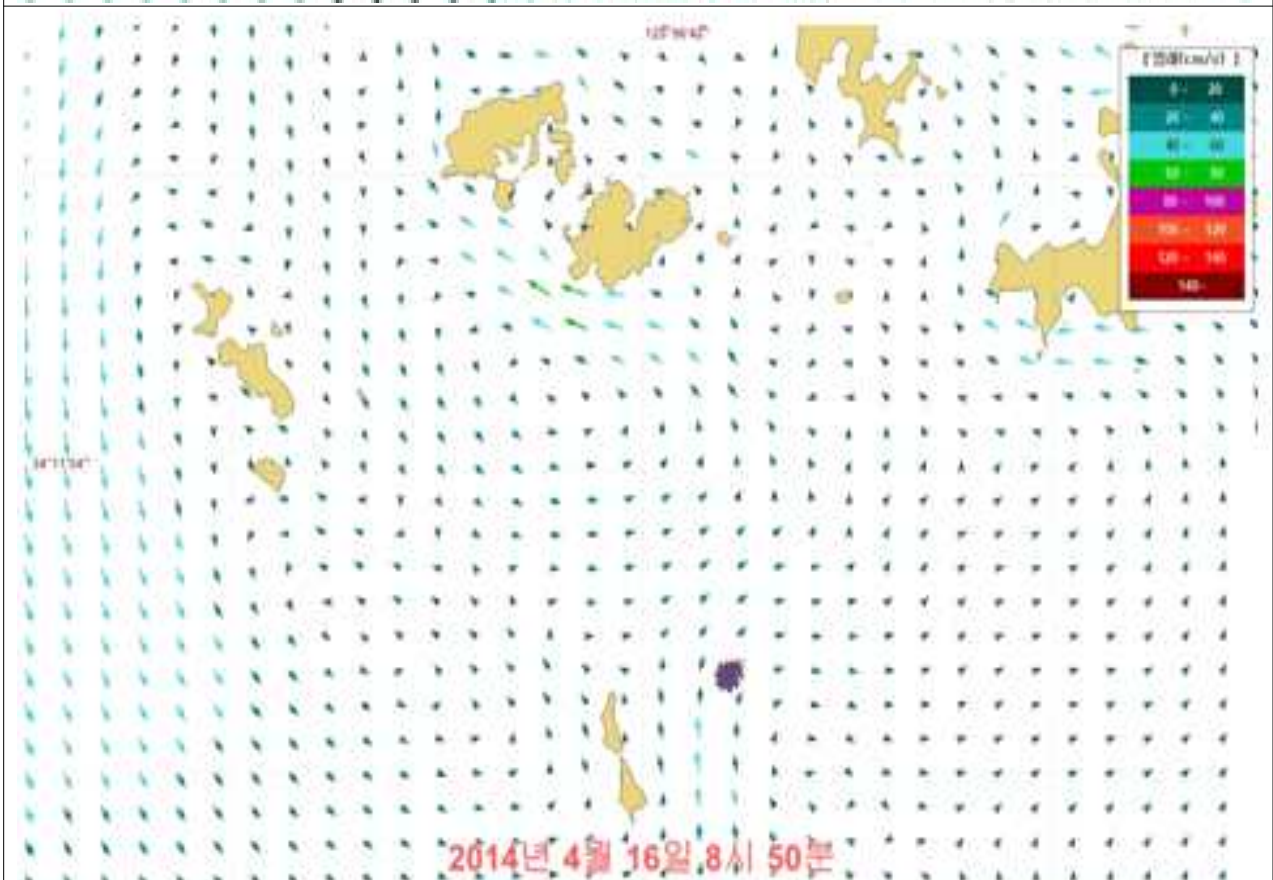
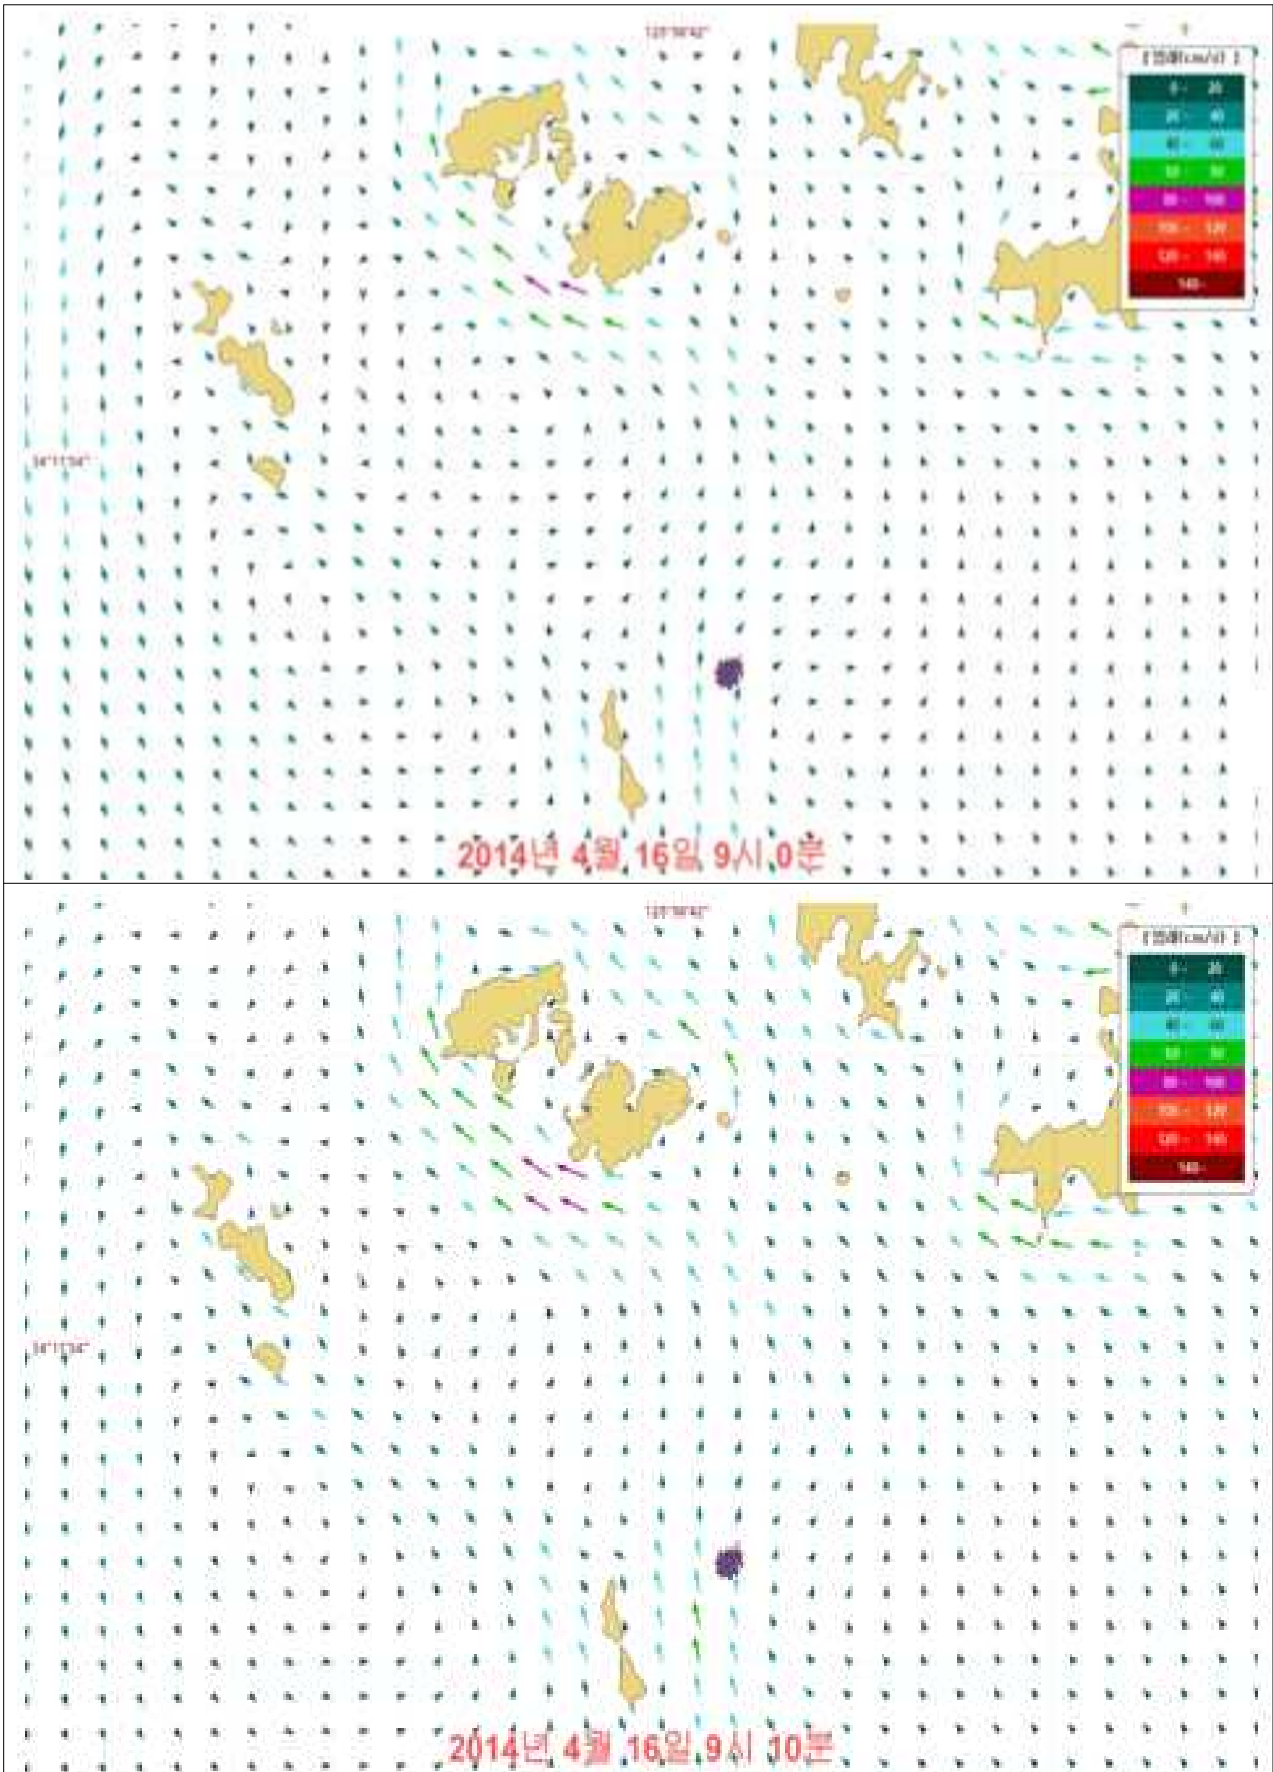
[그림 3] 조류의 흐름과 속도

3.4.3 사고 당시 맹골수도의 조류의 방향과 속도는 [그림 3] 과 같으며, 사고 해역의 조류 방향은 소용돌이 형태를 보이지만, 세월호가 표류하던 해역에는 그 당시 조류가 북쪽으로 흐르고 있었던 것으로 나타났다.

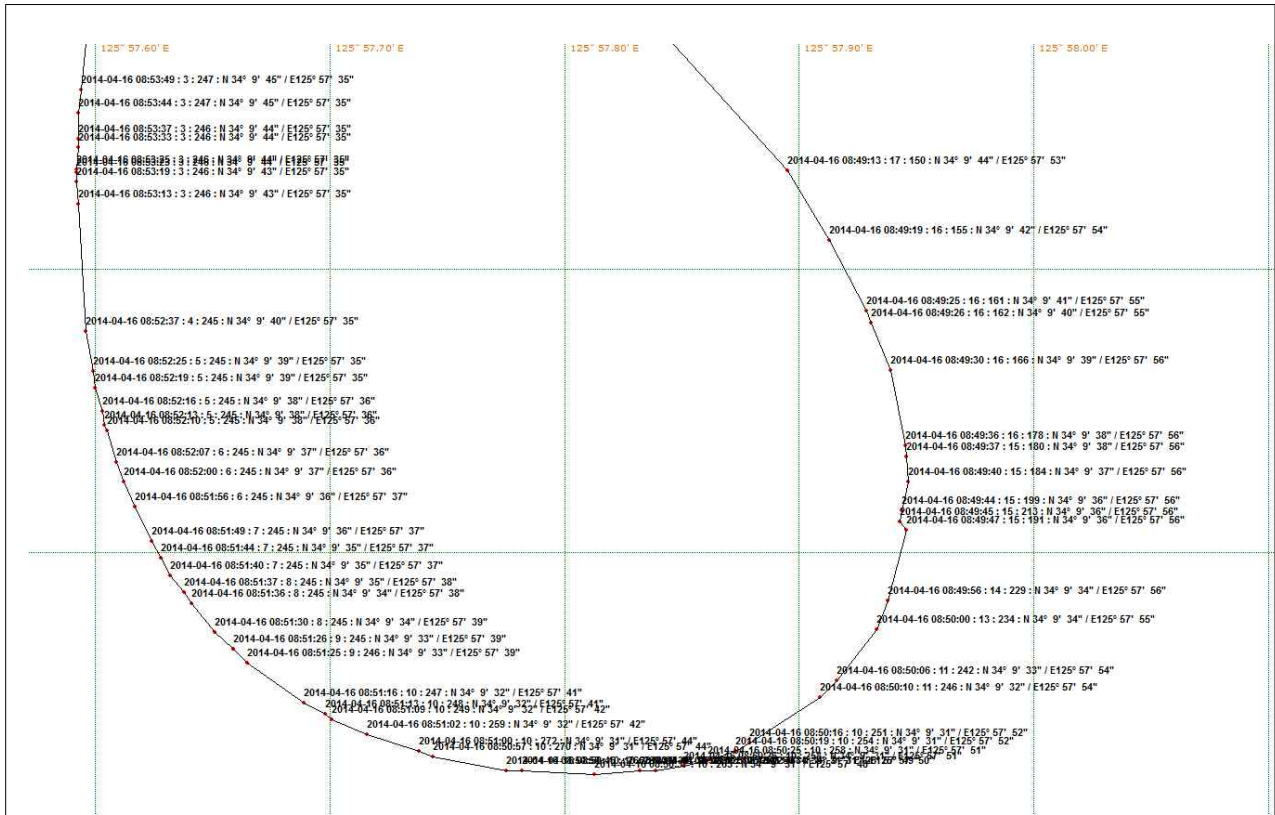
[그림 4] 세월호 항적자료

4.1.5 세월호가 침몰한 지점은 병풍도 북북동쪽 3.1마일(세월호 선미부 기준 북위 34도 12분 44초, 동경 125도 57분 27초) 지점으로 주변 수심은 약 30미터 이상이다.

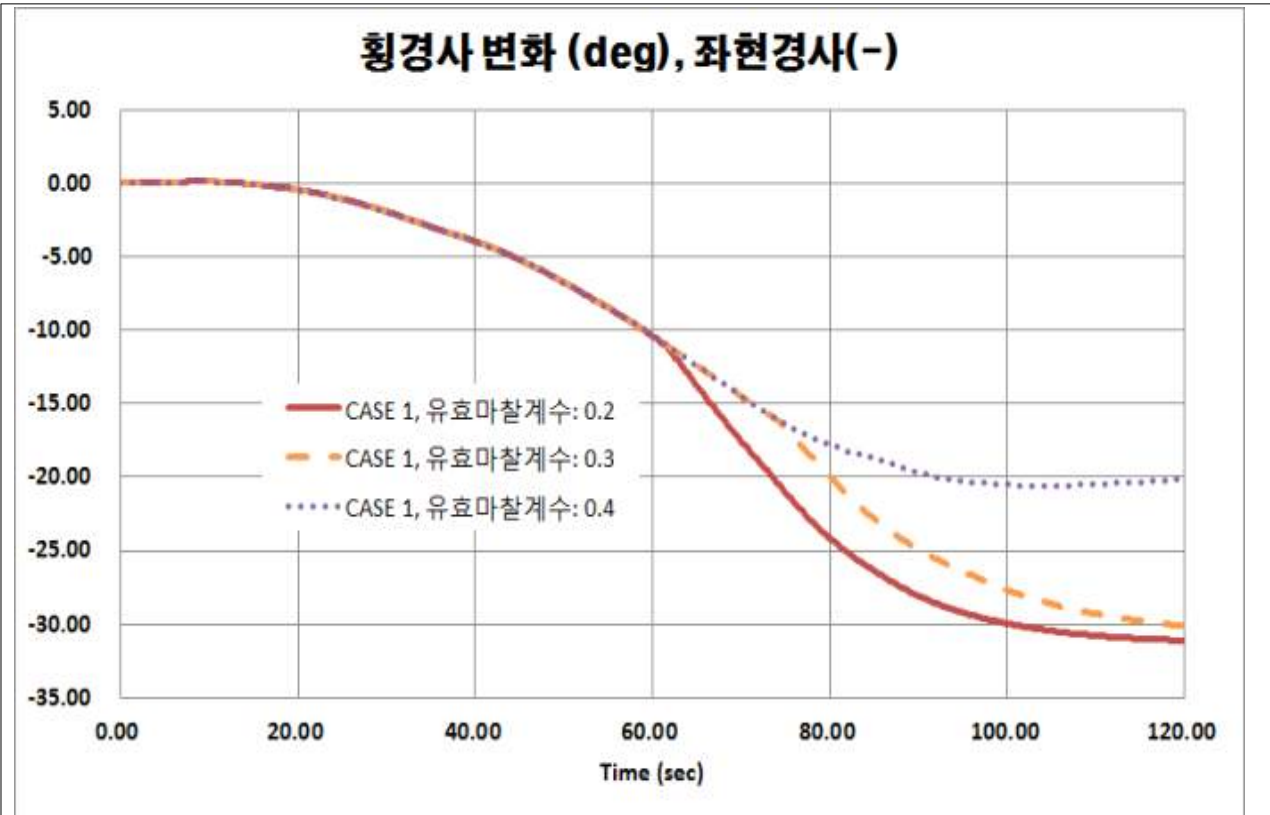
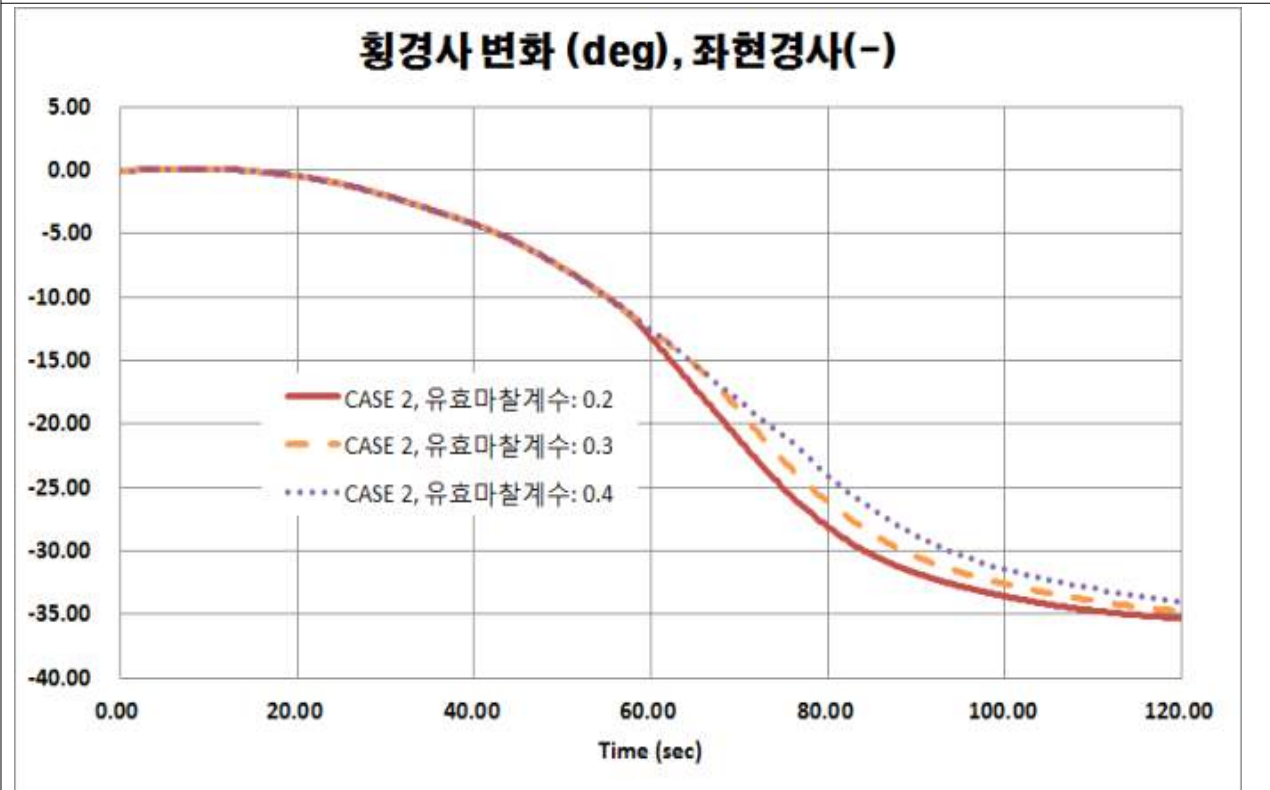
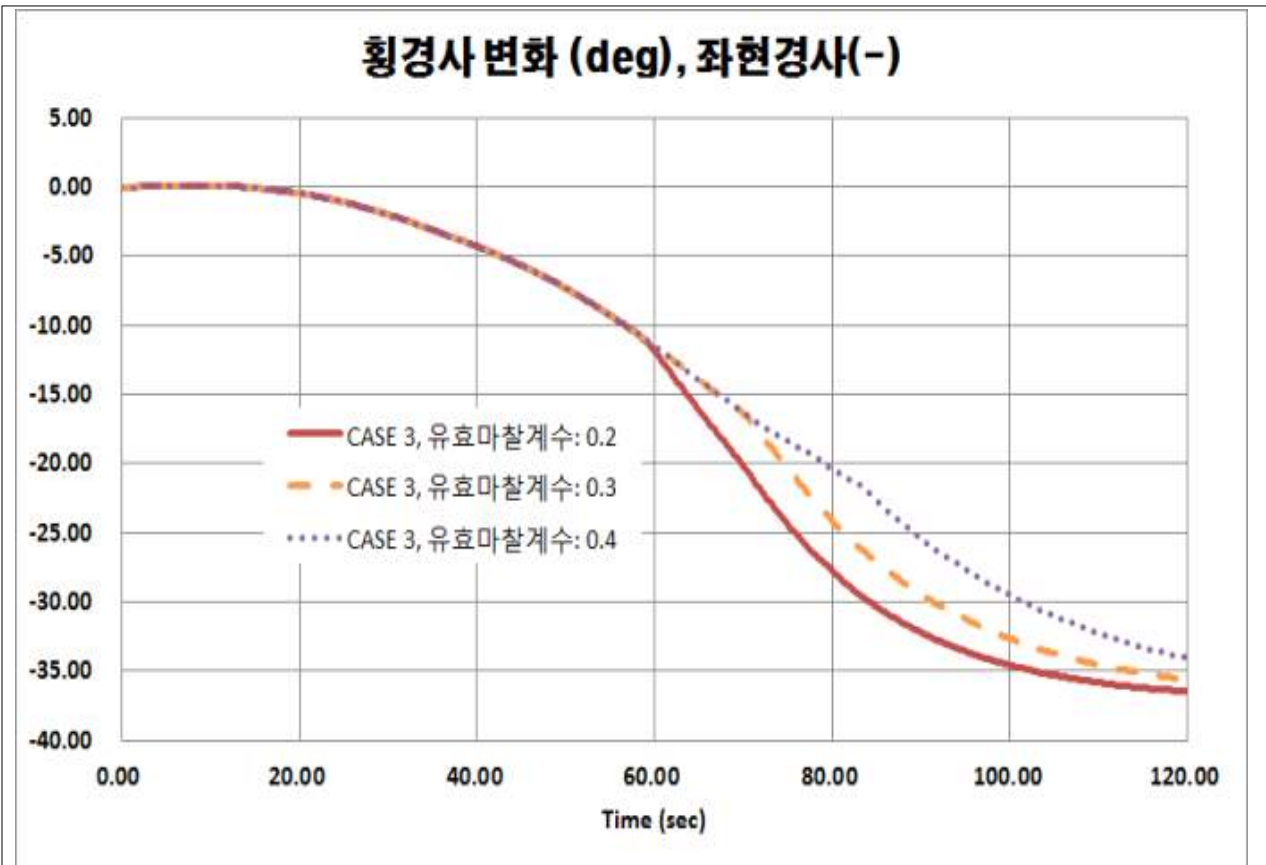
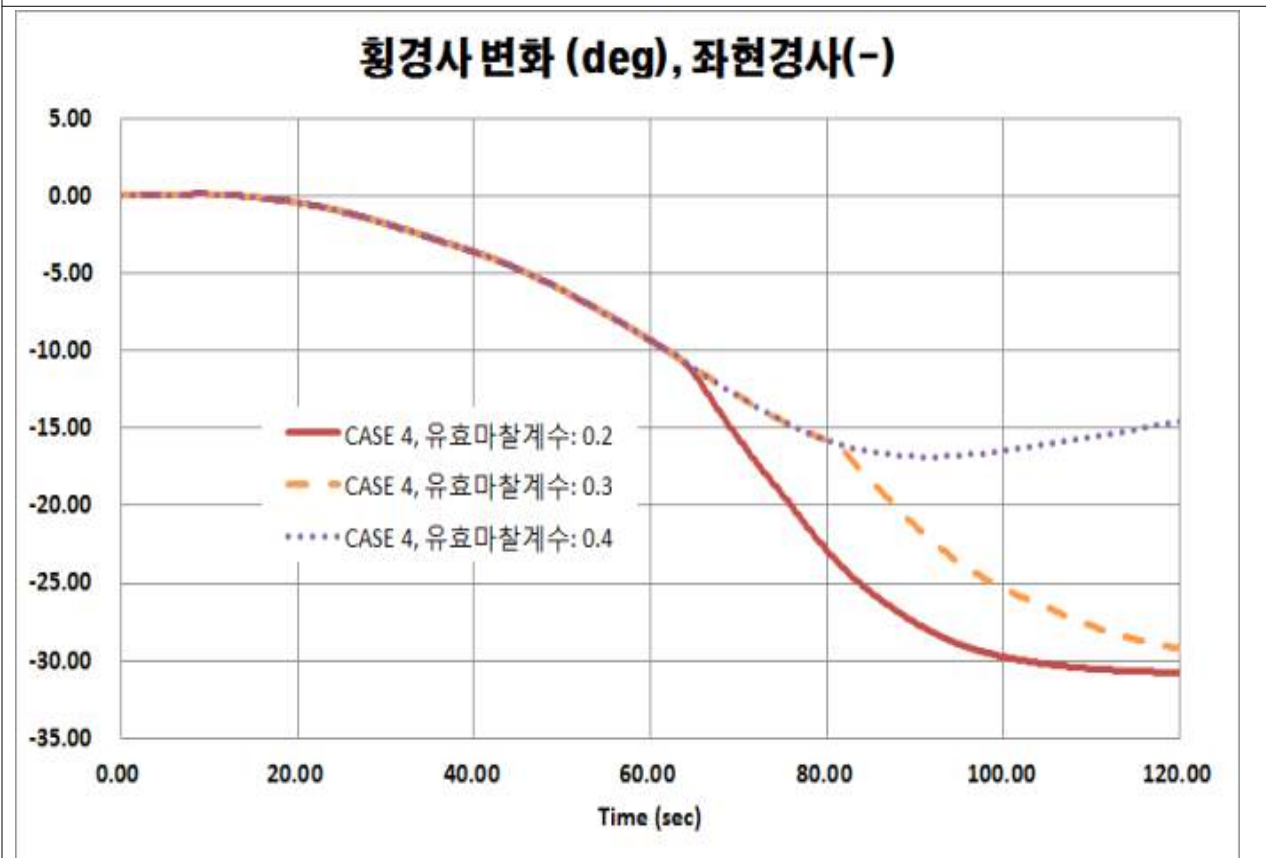
[그림 4] 각 CASE별 타각시나리오(I)에 따른 선체 횡경사 비교

- 4.2.4.11 아울러, 타각 시나리오에 따른 선체 횡경사를 살펴보면, 일정 각도와 일정 시간 이상의 우현 타각에 노출된 경우에는 사고 상황과 유사한 횡경사가 발생하지만, 우현 타각에 노출된 시간이 짧고 곧바로 좌현 타각으로 전환된 경우(타각시나리오(3))에는 어떠한 적재 조건에서도 전복이 발생하지 않는 것으로 나타났다.
- 4.2.4.12 또한, GM값의 변화에 따라 횡경사는 큰 차이가 발생하지 않았으나, GM이 나뉠수록 횡경사가 초기에 커지고 실제 세월호의 AIS 항적과 가까워지는 것을 미세하게 확인할 수 있었다.
- 4.2.4.13 한편, 이 시뮬레이션 모델은 선박의 정상적인 선회운동(횡경사 10도 미만)을 가정한 선박 조종운동방정식 수학모델을 적용한 것으로 과도한 횡경사가 발생한 이 사고와는 상황이 다르며, 사고 당시 실제 선박의 횡경사 등에 대한 정확한 정보가 부족하고, 기관정지를 한 시점에 대한 정보가 반영되지 않는 등 실제 상황의 재현에 한계가 있음에 따라 실제 선박 항적과 시뮬레이션 결과상의 항적간에 차이가 발생한 것으로 분석된다.
- 4.2.4.14 1등항해사 등 선원들의 사고 당시 초기 횡경사에 대한 진술과 시뮬레이션 결과를 비교·분석해보면, 초기 횡경사가 15~20도가량이었을 것으로 추정되므로 세월호는 검경합동수사본부가 조사한 화물량보다 더 많이 적재되어 [표 13] 이나 [표 14] 보다 복원성이 더 나쁠 가능성이 있다고 본다.

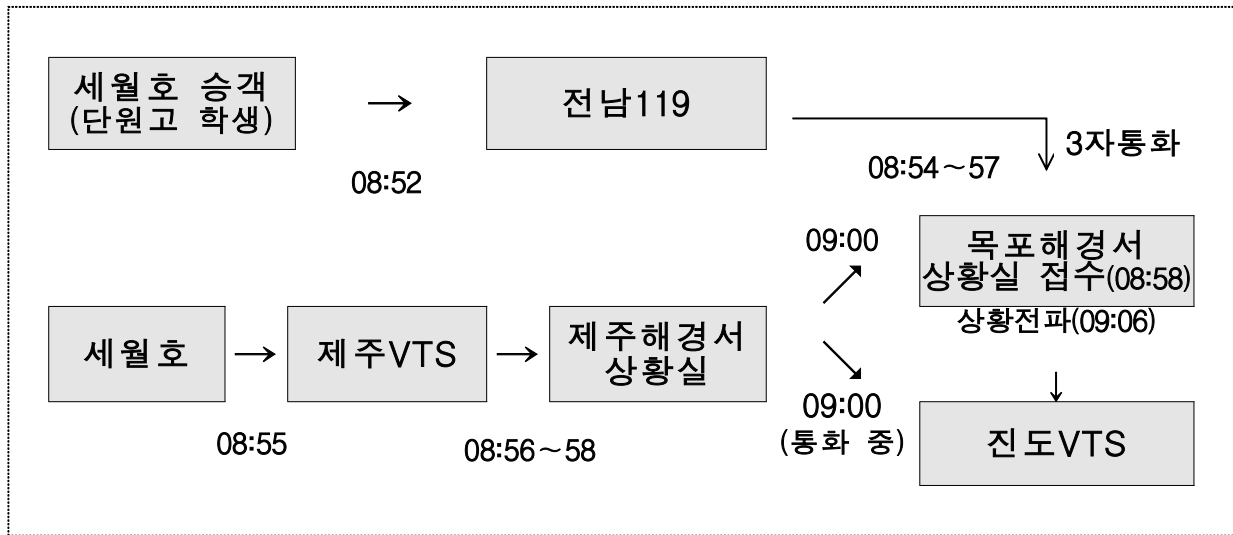
[표 15] 사고사실 보고 체계도

- 4.7.2.1 세월호가 제주항 VTS에 사고사실을 보고함에 따라 사고해역을 관장하는 진도 연안VTS가 이 사실을 인지하는 데까지 약 10분의 시간이 더 걸렸다.

4.7.2.2 세월호가 진도 VTS와 직접 통신을 하였더라면, 육상 VTS와의 통신체제 유지, 현장정보 수집 및 정보 제공, 주변 해역 선박의 임무 부여 등 구조활동 측면에서 제주항 VTS보다 훨씬 더 효율적이었을 것으로 판단된다.

4.7.2.3 다른 측면에서, 제주항 VTS가 전화보다 VHF 16번 등을 이용하여 직접 진도 연안VTS로 사고사실을 통보하였다면 좀 더 효율적으로 사고가 전파되었을 것으로 보인다.

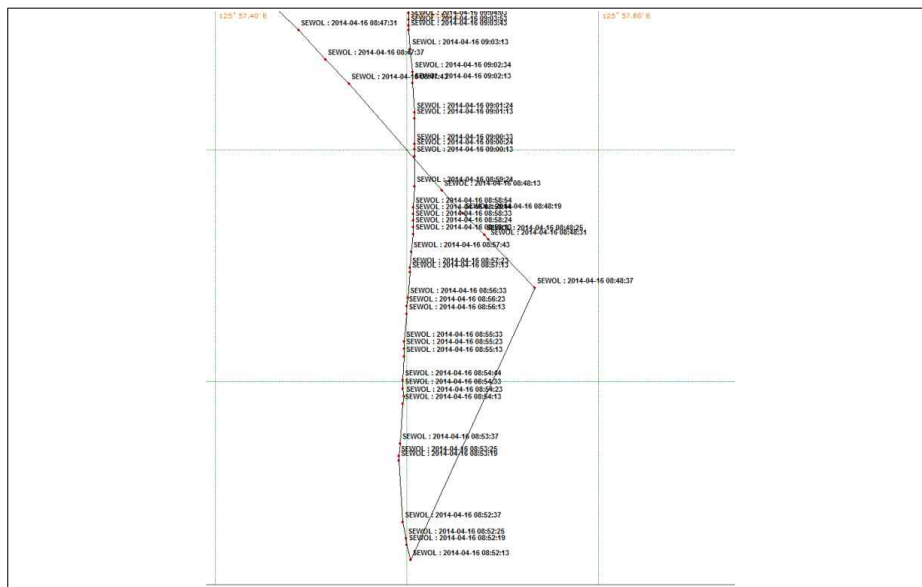
[그림 7] 최초 공개된 세월호의 항적도

5.1.1.3.1 언론을 통해 처음 공개된 [그림 7]의 세월호 사고 발생 시점의 항적<sup>55)</sup>은 5.1.1.2.2의 GICOMS 시스템에서 추출한 것으로써 이 항적을 확인한 결과 4월 16일 08시48분37초부터 08시52분13초까지(3분36초) 세월호의 항적이 누락된 것으로 밝혀졌다.

55) 물(유체) 위에서 항해하는 일반적인 선박은 수상 제트스키나 육상의 자동차 등과 같이 제자리에서 침로(운동방향)나 속력을 급격하게 바꾸는 것이 현실적으로 불가능하므로 이 항적은 정상적으로 항해한 선박의 항적으로 보기 어렵다.

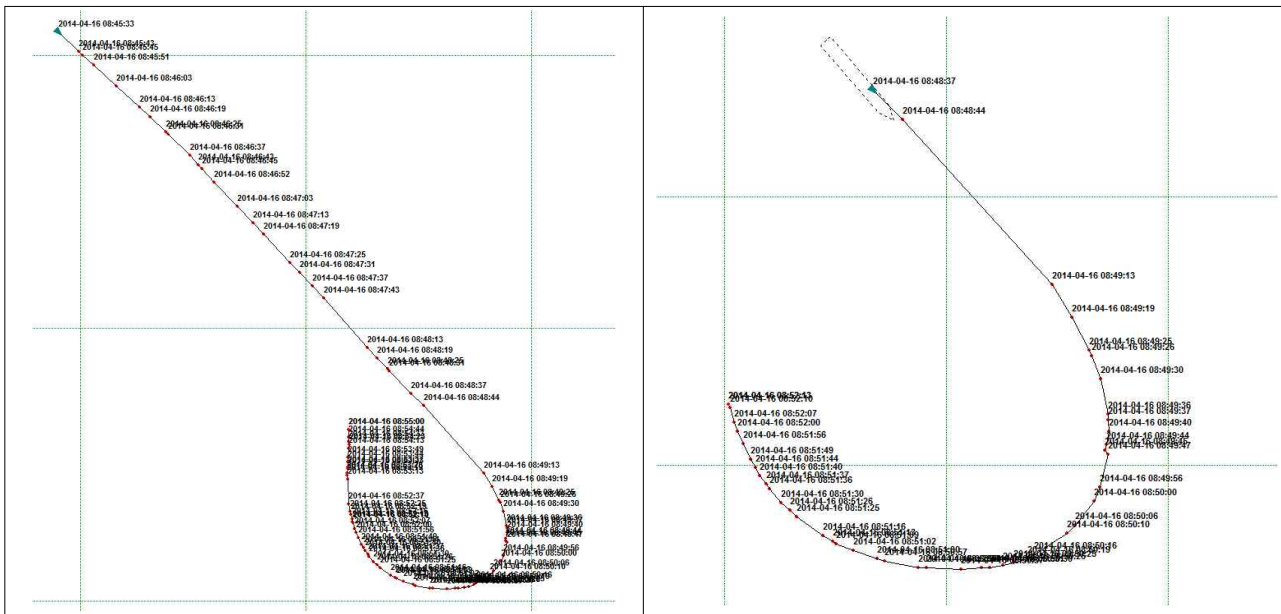
[그림 8] 3분 36초 구간을 복원한 세월호의 항적도

5.1.1.4.1 위 5.1.1.3.5에 의해 복원된 [그림 8]의 항적을 보면, 08시 48분 37초부터 49분 13초까지 29초 구간에는 세월호의 AIS 선박위치가 나타나지 않고 있다.

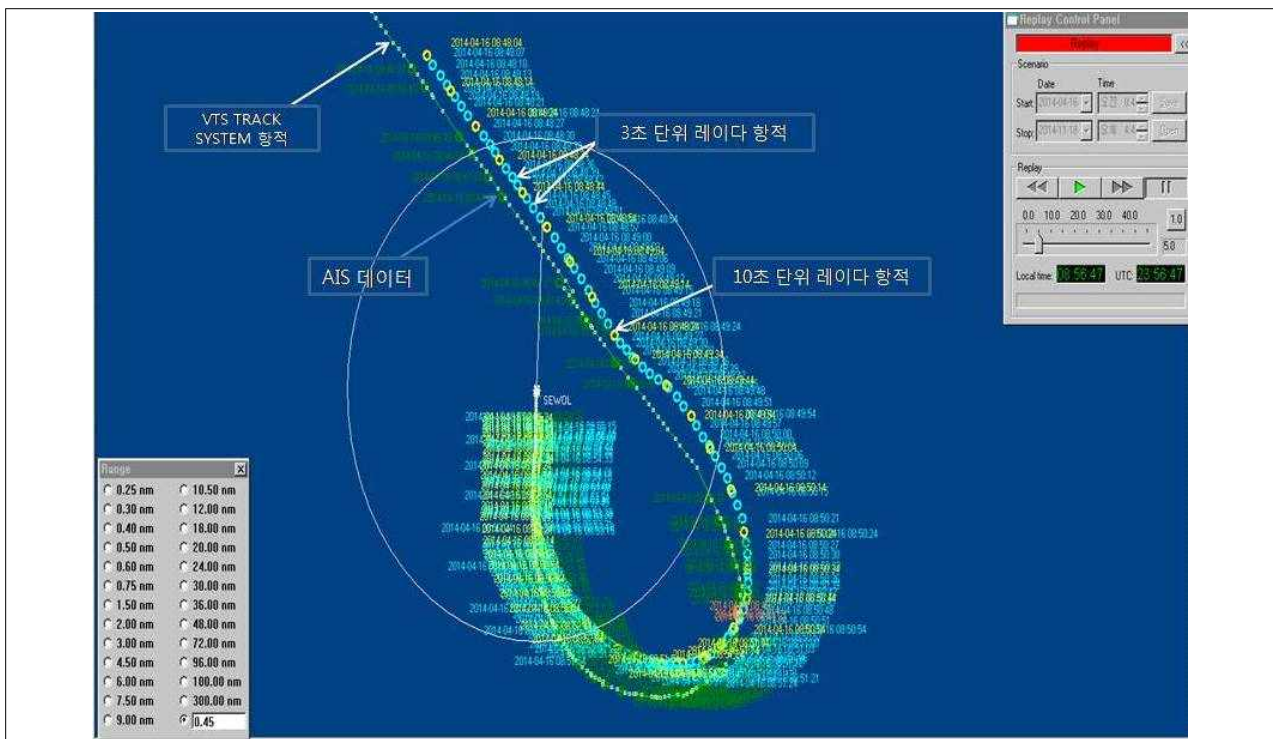
[그림 9] AIS 데이터 및 서거차도 레이더 위치기반 항적 중첩 화면

5.1.2.5 VTS 시스템의 레이더에 의한 위치정보가 그 특성상 약간의 오차를 포함하고 있지만 선박 궤적의 전반적인 움직임 추이를 파악하는 데는 큰 영향이 없으므로 5.1.1.4의 AIS 위치정보 누락 구간에 진도 연안VTS의 서거차도 레이더 항적을 한 화면에 같이 나타내면 [그림 9] 와 같다.
