# 여객선 세월호 전복사고 특별조사 보고서 〈Safety Investigation Report〉

사 고 일 자 : 2014. 4.16.

## 해양안전심판원 특별조사부

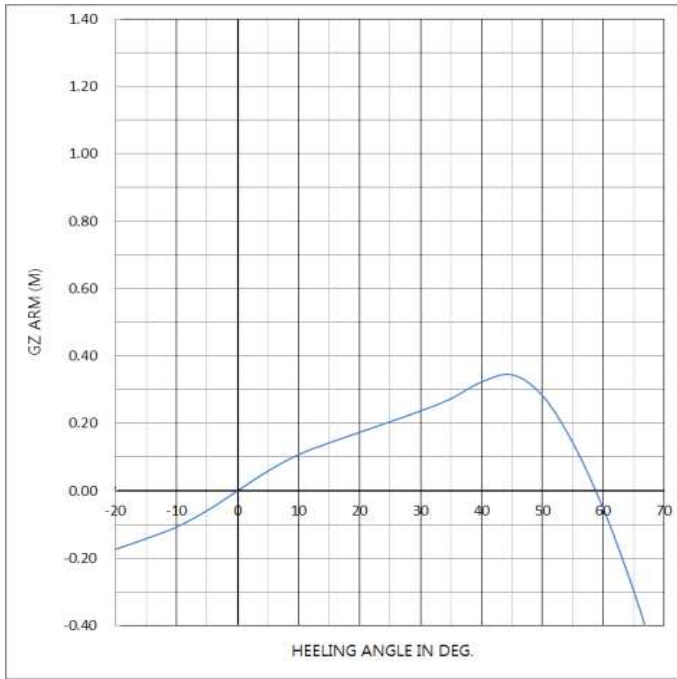
HYDROSTATIC PROPERTIES

Draft	Disp.(MT)	LCB	VCB	TPC	LCF	MTC	KMT
6.193	9763.200	-6.031	3.543	23.0	-11.74	173.9	11.288

\*  $GZ=KN-KGo \cdot \sin\theta$

q	KN	KGo*SINq	GZ
0	0.000	0.000	0.000
5	0.982	0.923	0.059
10	1.948	1.841	0.107
15	2.886	2.744	0.142
20	3.797	3.624	0.173
25	4.679	4.474	0.205
30	5.527	5.290	0.237
35	6.337	6.064	0.273
40	7.116	6.793	0.323
45	7.815	7.471	0.344
50	8.375	8.093	0.282
60	9.097	9.151	-0.054
70	9.345	9.932	-0.587
80	9.163	10.410	-1.247

\* 조건 : 선박평형수 761.2톤, 연료유 128.38톤, 청수 192톤, 부식 등 0.7톤, 불명중량 166.2톤

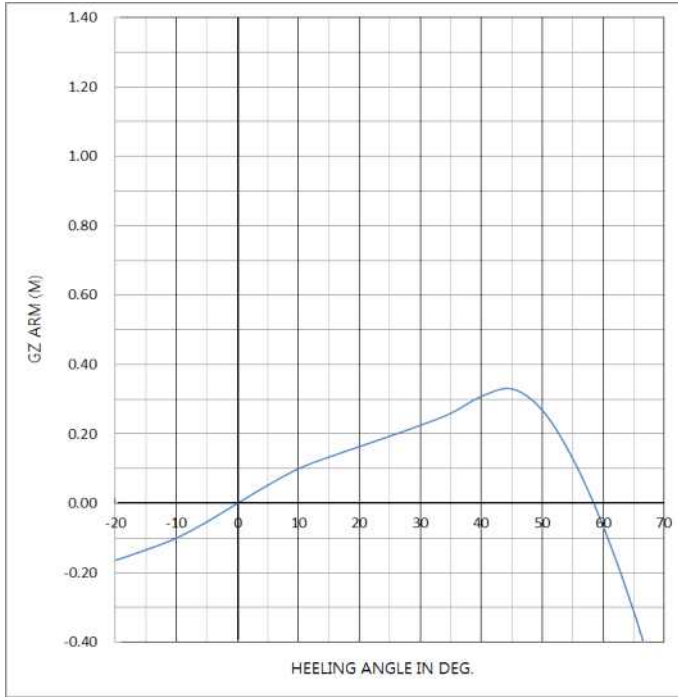
HYDROSTATIC PROPERTIES

Draft	Disp.(MT)	LCB	VCB	TPC	LCF	MTC	KMT
6.186	9718.971	-6.078	3.540	23.0	-11.77	174.1	11.296

\*GZ=KN-KGo\*SINq

q	KN	KGo*SINq	GZ
0	0.000	0.000	0.000
5	0.983	0.930	0.053
10	1.949	1.849	0.100
15	2.887	2.754	0.134
20	3.799	3.635	0.164
25	4.681	4.487	0.194
30	5.528	5.303	0.225
35	6.338	6.078	0.260
40	7.116	6.808	0.308
45	7.816	7.486	0.330
50	8.377	8.109	0.268
60	9.100	9.167	-0.067
70	9.348	9.949	-0.601
80	9.165	10.426	-1.261

\* 조건 : 선박평형수 743.971톤, 연료유 128.38톤, 청수 192톤, 부식 등 0.7톤, 불명중량 166.2톤
